## Vogelsbergkreis

## Ulrichstein

## Unter-Seibertenrod

**Kreis:** Vogelsbergkreis  
**Ort:** Ulrichstein  
**Ortsteil:** Unter-Seibertenrod  
**Straße:** \*Gesamtanlage Unter-Seibertenrod  
**KD-Name:**

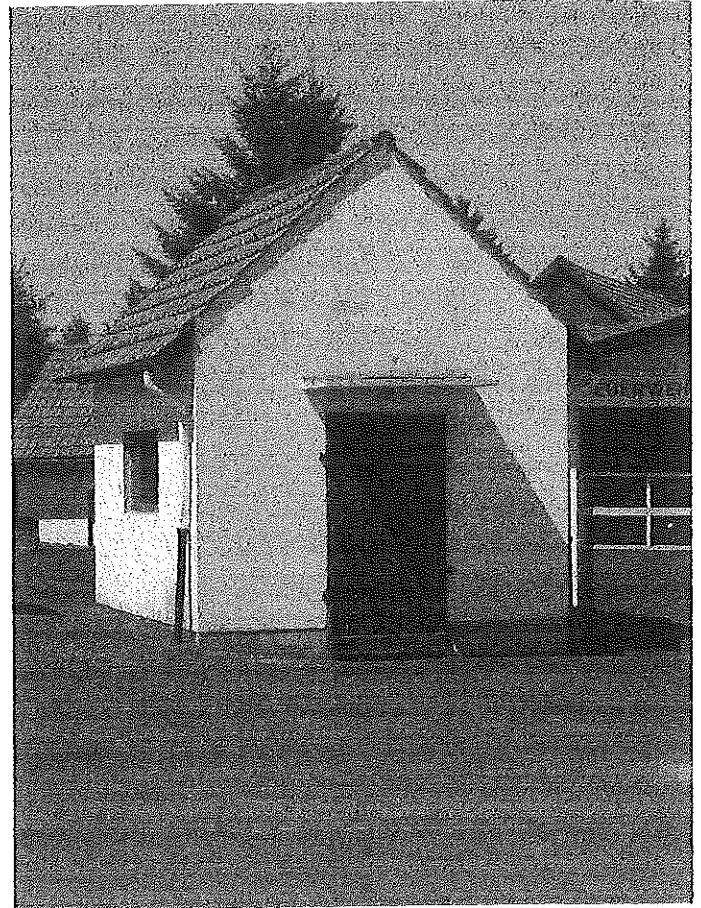
Am oberen Dorfrand dokumentiert die unscheinbare Gruppe aus Genossenschaftshalle und Waage eine in gewisser Weise abgeschlossene Kulturperiode. Die Halle ist ein eingeschossiger, verputzter Bau, nach der Datierung im Putz 1949 errichtet, der mit seinem senkrecht verbretterten Giebeldreieck traditionalistisches ländliches Bauen vermittelt, insgesamt aber als sachlicher Nutzbau in Erscheinung tritt. Dazu gehört die vor der Traufseite errichtete Laderampe. Auch die der Genossenschaftshalle benachbart stehende Waage, ein kleines, verputztes Haus jüngeren Datums, ist wegen ihrer früheren Bedeutung im Wirtschaftsleben des Dorfs Kulturdenkmal. (g)

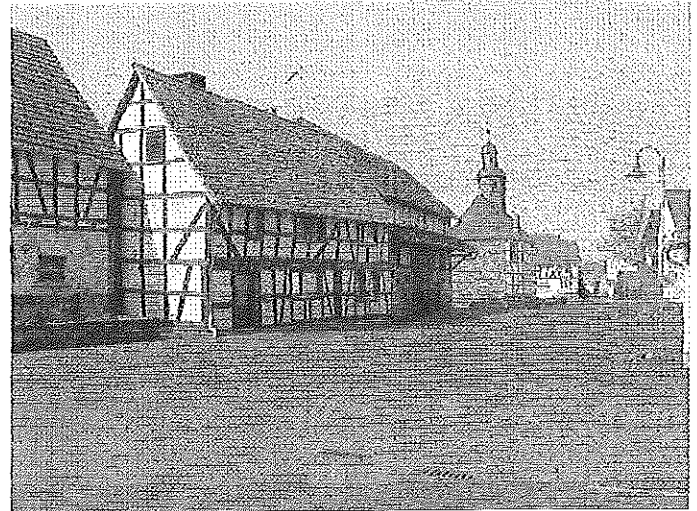
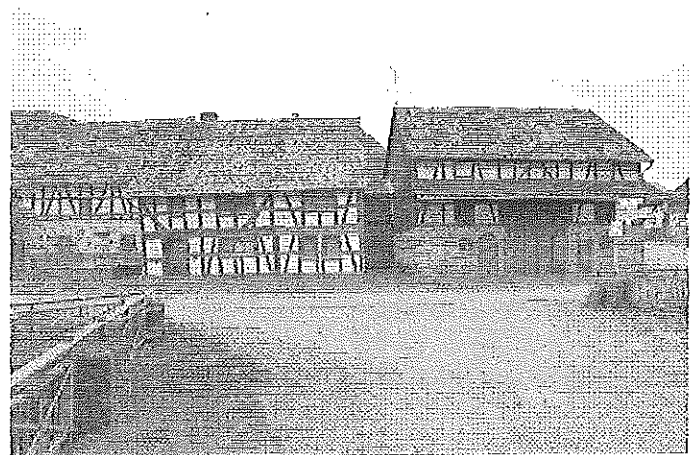
Das augenscheinlich älteste Wohnhaus im Dorf stammt zu wesentlichen Teilen vielleicht noch aus dem 16. Jahrhundert. Es steht mit der Traufseite unmittelbar an der Straße, der Kern ist acht Gefache breit, nur zu den Eckpfosten durch lange Streben versteift und das Gefüge ist einfach verriegelt. Das Obergeschoss krägt deutlich vor, das untere ist zusammen mit dem schmalen Erweiterungsbau erneuert. Separat steht das recht repräsentativ ausgestaltete Wirtschaftsgebäude mit Ställen und Scheune von 1907. Es hat einen symmetrischen Fassadenaufriß, das Erdgeschoss ist über einem Basaltsockel aus gelbem Backstein gemauert. Beispiel für eine größere, in Jahrhunderten gewachsene Hofanlage. (g,s)

in einer Sackgasse eine der ältesten erhaltenen Hofanlagen des Dorfs, im Kern aus 1612 (Eichwaldstraße 8). Wohl noch früher entstand der der Kirche mittelbar benachbarte, als Wohnhaus genutzte Fachwerkbau Bachstraße 1. Er leitet die Reihe der sich bachaufwärts anschließenden, meist traufständigen Höfe ein. Von den zeitlich folgenden Fachwerken sind außer den den Platz um die Kirche bestimmenden (Eichwaldstraße 3 und Hintergasse 8, beide noch mit der frühen Version der Mann-Verstrebung; Eichwaldstraße 12) das nur rudimentär erhaltene des Hofes Bachstraße 6 zu erwähnen; letzteres zeigt fein ausgebildete Mann-Figuren mit geschweiften Fußstreben.

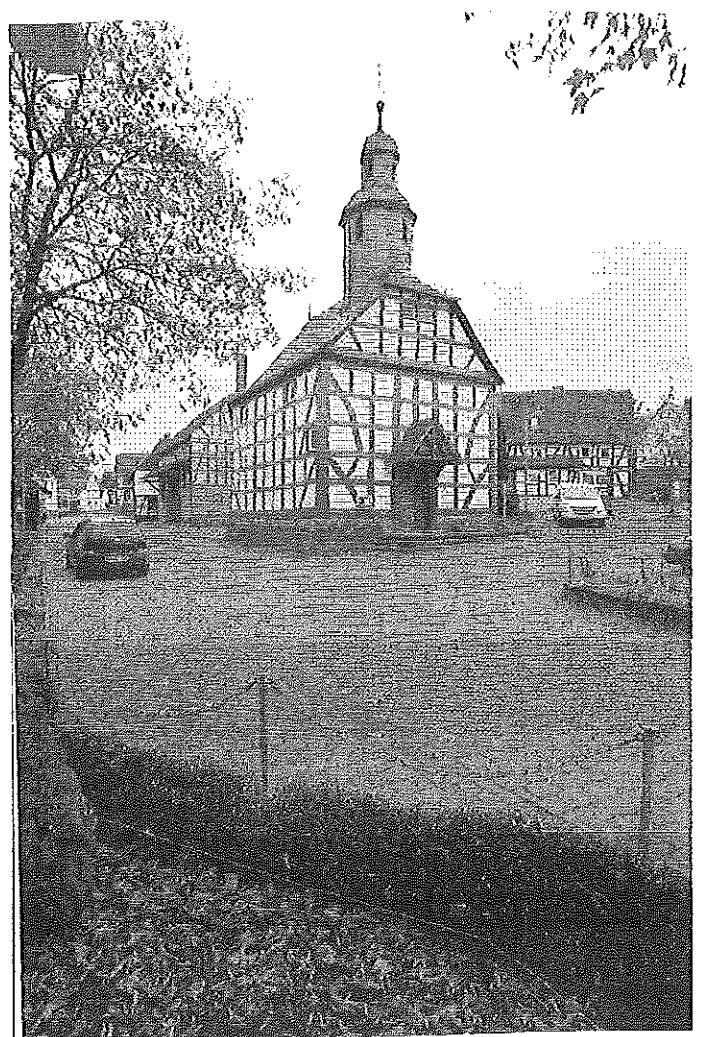
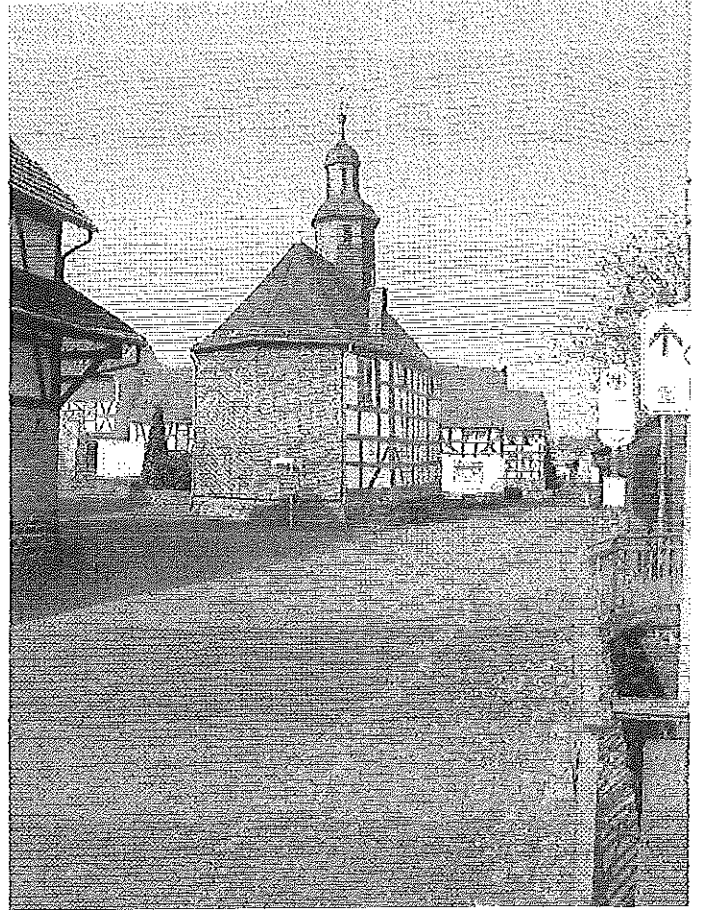
Die in der Ortsmitte gelegene Kirche aus den Jahren 1737-1739 (Datierungen u. a. in der Turmbekrönung) ist ein nach Südosten orientierter Fachwerkbau, errichtet wohl nach einem Plan von Helfrich Müller. Das sehr klare Gefüge besteht aus vierfach verriegelten und sparsam verstreuten hohen Ständern. Südwestseite und vierseitiger (!) Chor sind in jüngerer Zeit verschindelt worden; einige Außenwandflächen waren zeitweise auch verputzt. Das steile Dach hat über der Eingangsseite einen Krüppelwalm, hinter dem der achtseitige, schlanke, gestaffelte Haubendachreiter mit schmiedeeiserner Bekrönung aufgerichtet ist. Dach und Dachreiter sind schieferverkleidet. Die Kirche wird durch einen Eingang mit zweiflügeliger Tür des 19. Jahrhunderts erschlossen. Die Belichtung des Inneren erfolgt durch sehr wenige Rechteckfenster, besonders durch zwei hohe, wohl 1825 in ihre Größe und Form gebrachte Rundbogenfenster in der Südseite.

Das Innere wird an drei Seiten durch Emporen aus der Bauzeit gegliedert und schließt mit einer flachen Decke über einem Längsunterzug. Dieser wird durch einen als Chorbogen ausgestalteten Querbalken und eine auf der Westempore platzierte Stütze getragen; die Westempore selbst ruht auf zwei sehr kräftigen, die Nordempore auf zwei schlankeren Achteckpfeilern. Die Decke ist durch Bügen mit den Wandständern verbunden.

Vor der Südwestwand der Kirche steht das Gefallenendenkmal, entstanden nach dem Zweiten Weltkrieg. Es besteht aus einem breitarmigen Kreuz, flankiert von niedrigen, querrechteckigen Stelen und ist Kulturdenkmal aus geschichtlichen Gründen. (g,k,s)

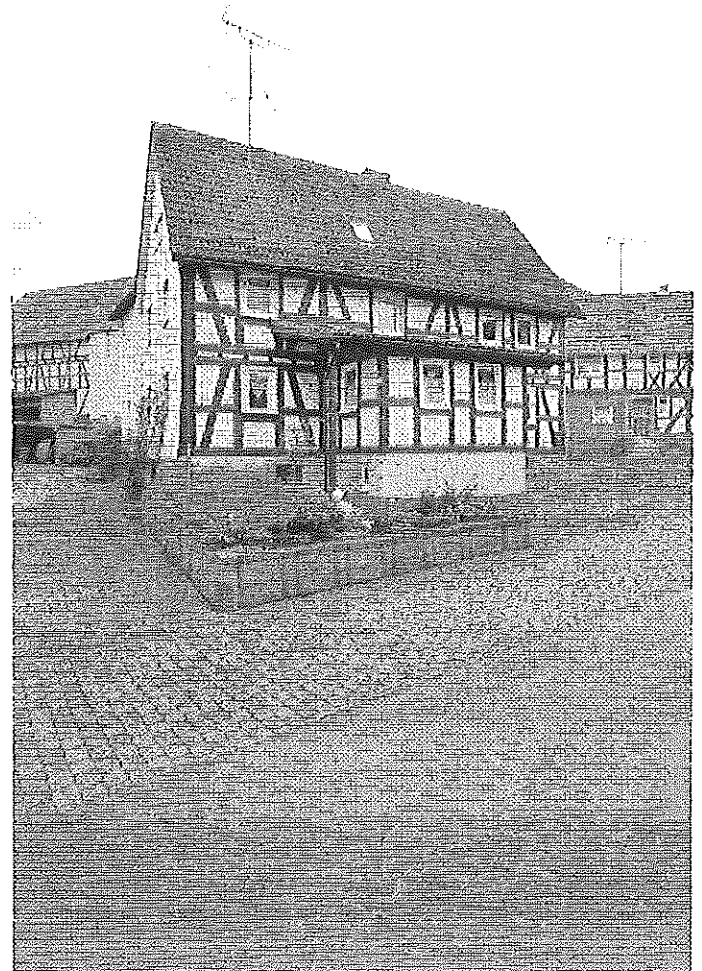
Eichwaldstraße 4\_DSC3088

Der traufständige dreizonige Fachwerkbau, entstanden etwa in der ersten Hälfte des 19. Jahrhunderts bildet ein wichtiges Element der Umbauung des Platzes südwestlich der Kirche. Das Gefüge, zur Kirche hin freiliegend, ist konstruktiv und wird durch die regelmäßig zu den Eck- und bundständern angeordneten langen Streben bestimmt. (g,s)

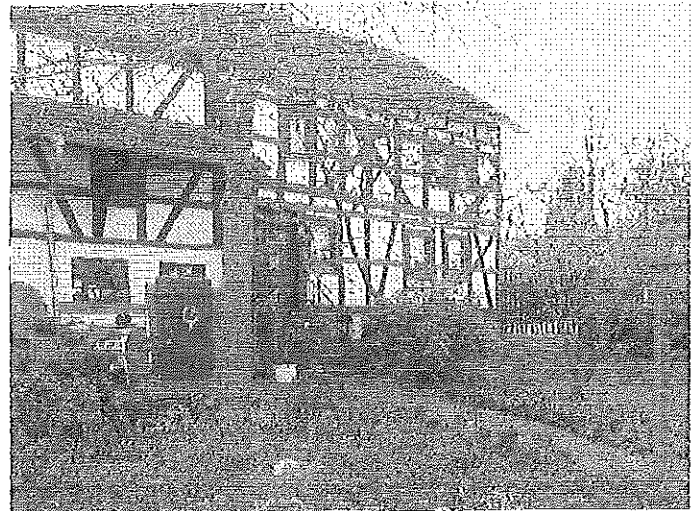
Eichwaldstraße 08\_P3300012

Das Anwesen in Form eines Streckhofs steht in einer Sackgasse abseits des Ortskerns. Das Wohnhaus bewahrt im Obergeschoss zwei Zonen eines Gefüges mit kräftig artikulierten Männern ohne Halsriegel und mit einer Stockschwelle, die durch einen Konsolfries hervorgehoben ist. Das Rähm des unteren Geschosses zeigt bemerkenswerterweise eine kurze Inschrift mit der Angabe des Baujahrs 1612. Erdgeschoss und anspruchsvolle Haustür sowie eine Dachaufstockung und die wesentlichen Teile des Wirtschaftstrakts sind gegen 1900 entstanden. (g)

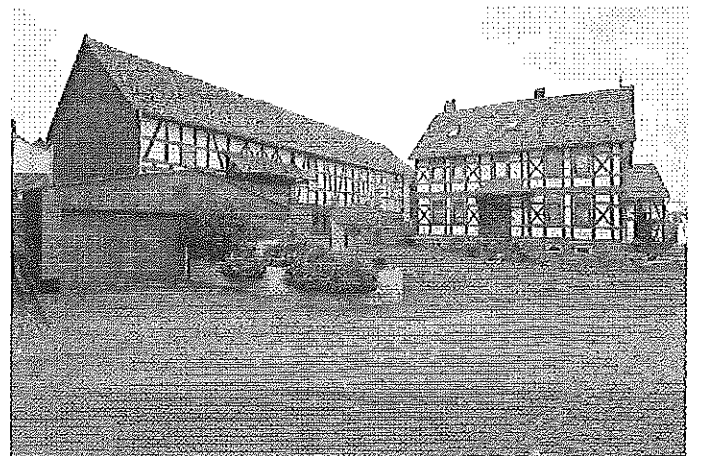
Die große Hofanlage besteht aus einem für sich errichteten giebelständigen Wohnhaus und einem mächtigen, die Hoffläche rückwärts abschließenden Stall-Scheunengebäude. Alles entstand bald nach 1900, der Stallbereich wurde in jüngerer Zeit angepasst erneuert, insgesamt existieren kaum Störungen. Am konstruktiven Fachwerkgefüge des Wohnhauses, das über einem Basaltsockel aufragt, ist die betonte Ausgestaltung des Quergebälks mit profilierten Füllhölzern und Balkenköpfen bemerkenswert, sonst sind die einzige Zier Andreaskreuze in den Gefachen neben den Fenstern; letztere werden von feinen Rahmen in klassizistischer Form eingefasst. (g,s)

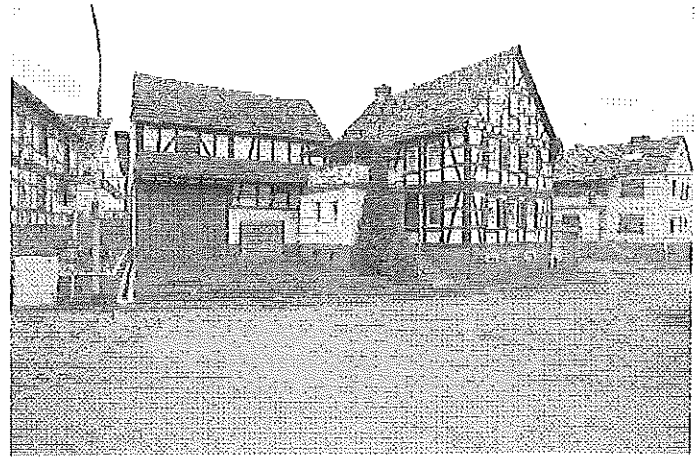
Grundweg 4\_DSC3104

Hofanlage aus dem frühen 20. Jahrhundert. Das Wohnhaus steht mit der Giebelseite exponiert zur Straße und nimmt in einer Straßenbiegung und gegenüber einer Ohmbrücke eine besondere städtebauliche Position ein. Im Winkel zum Wohnhaus und die Hoffläche abschließend steht der Stall-Scheunentrakt. Das Wohnhaus erhielt zum Hof hin einen ungeschickt entworfenen Vorbau, bewahrt aber sonst zeittypische Gestaltungs- und Zierelemente am konstruktiven Fachwerk: feine Ausbildung des Quergebälks, nachklassizistische Fensterumrahmungen und Klappläden. (g,s)
